**CITTA' METROPOLITANA
DI GENOVA**

TORRENTE POLCEVERA

PIANO DI BACINO STRALCIO per la tutela dal rischio idrogeologico

RELAZIONE GENERALE

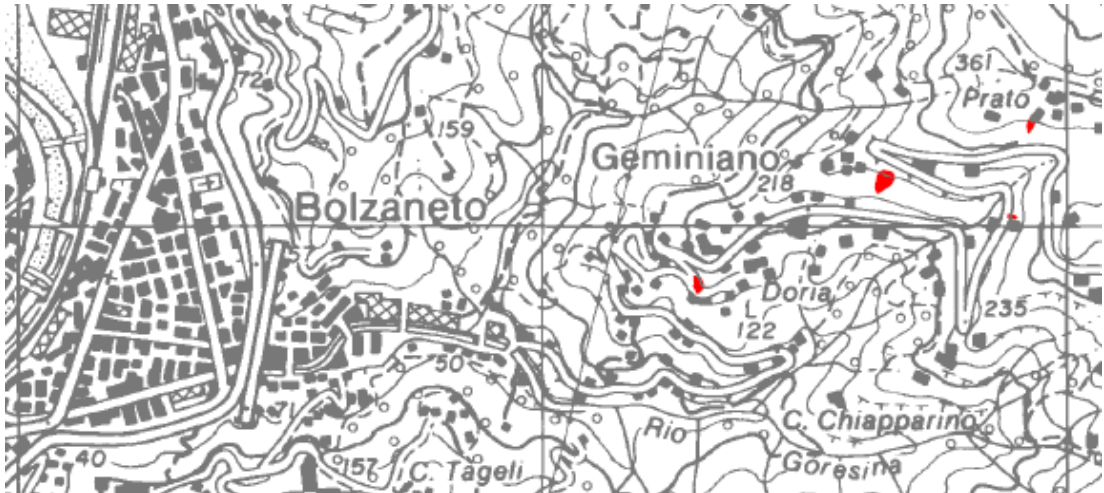
Evento alluvionale del 4/10/2010. Bacino del t. Geminiano

Nelle mappe sottostanti, sono riportati i principali fenomeni franosi verificatesi.

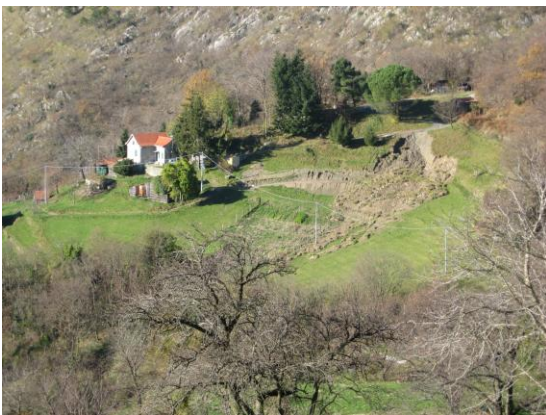
Comune di Ceranesi

Nell'autunno 2014 si sono verificati due significativi eventi alluvionali che hanno interessato il bacino del t. Polcevera, il primo tra il 9 ed il 10 ottobre, il secondo il 15 novembre, coinvolgendo il territorio di tutti e sei i comuni del bacino. A titolo di esempio si riportano le immagini relative a due movimenti franosi.

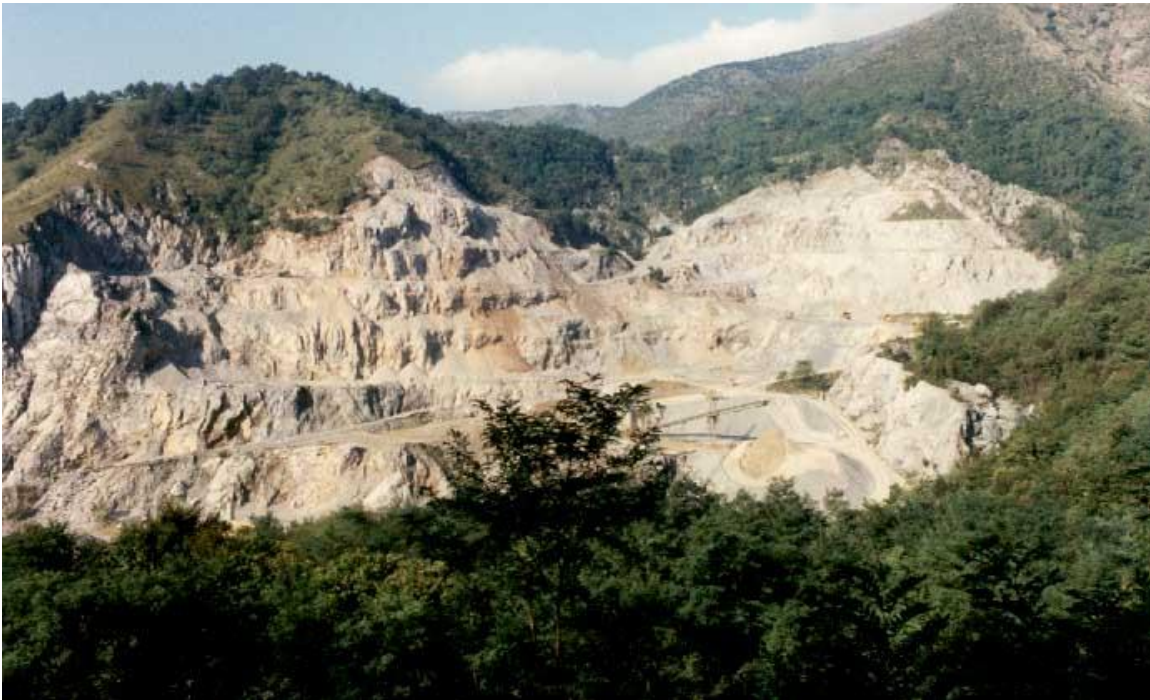
La cava prevede attualmente un'unica vasta area di abbattimento, mentre inizialmente erano previsti tre distinti fronti, oggi quasi non più distinguibili. Il fronte si sviluppa in altezza per un massimo di circa 100 metri ed in lunghezza per circa 400. Una parte della cava ormai dismessa è stata destinata al recupero attraverso l'utilizzo dello smarino derivante dai lavori per la realizzazione del Terzo Valico.

Mentre le aree più a nord e centrali presentano una gradonatura efficace, la zona più a sud, sede probabilmente di vecchie ricerche, presenta un profilo sub-verticale con giaciture a franapoggio. La vasta area di abbattimento non pone particolari problematiche riguardo la stabilità dei versanti; una corretta gradonatura, unita ad una efficace regimazione delle acque superficiali, fornisce sufficienti garanzie di stabilità. Alcuni rivi presenti nell'area di cava sono stati incanalati. La vastità della cava comporta indubbiamente un notevole impatto ambientale, cui si potrà in parte ovviare con operazioni di ripristino, piantumazioni, inerbimenti e rimodellamenti delle scarpate.

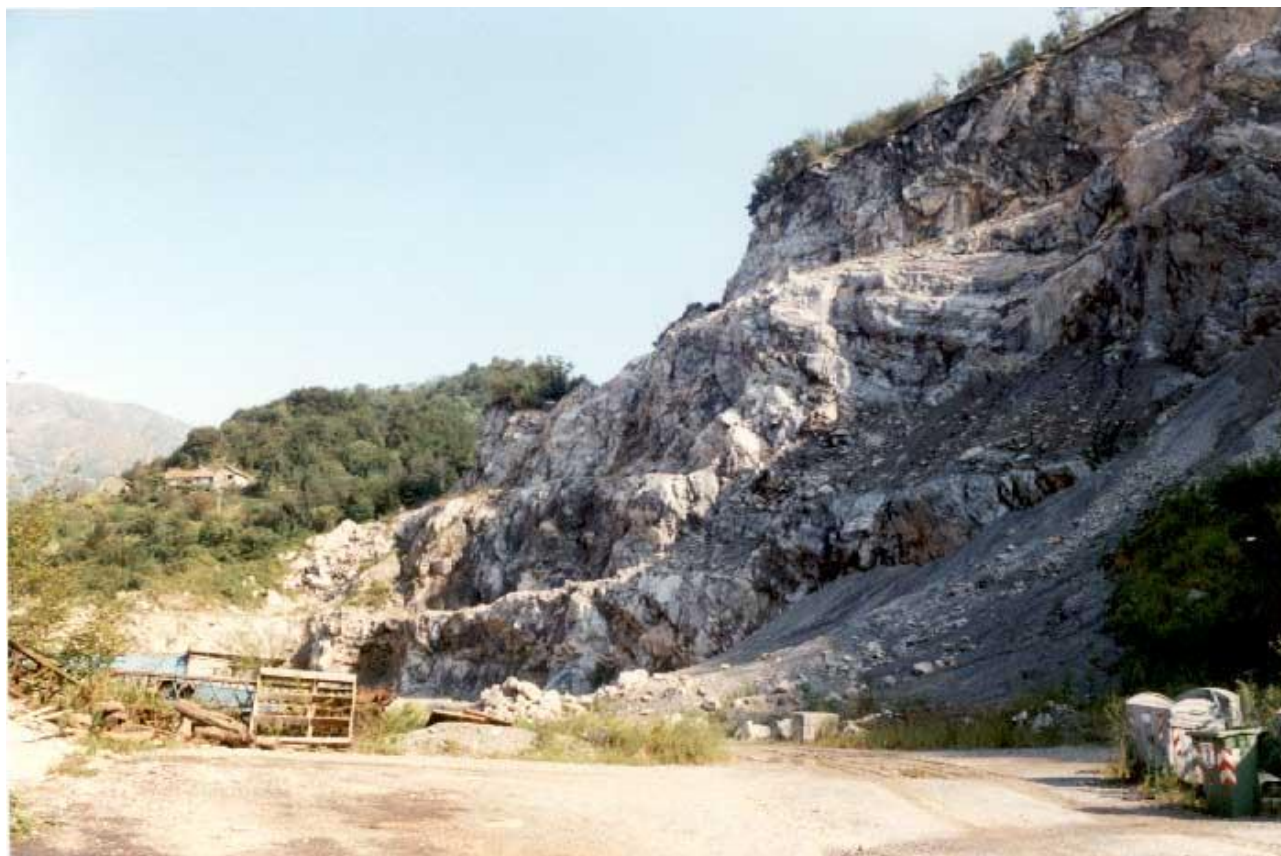
CAVA N. 6 – LOC. ISOVERDE

Non si riscontrano problematiche di stabilità se non per quelle porzioni più tettonizzate, a contatto con la coltre vegetale, interessate anche da vie di defluenza idrica. A tal proposito si nota la realizzazione di una canaletta in cemento, alla base del fronte, in grado di convogliare le acque di percolazione direttamente nel Rio d'Iso sottostante. La sistemazione ottimale dell'area dovrebbe prevedere un rimodellamento del profilo e garantire per lo meno il disgaggio delle porzioni più fratturate con una periodica opera di controllo. Comunque l'area di cava è inaccessibile grazie ad una rete di recinzione lungo la S.P. L'area immediatamente a sud della cava è stata interessata dal passaggio del tracciato del metanodotto; la zona è stata quindi risistemata con la realizzazione di gabbionate, muri di sostegno con pietre a vista e legnami, opere di regimazione delle acque superficiali e inerbimento finale.

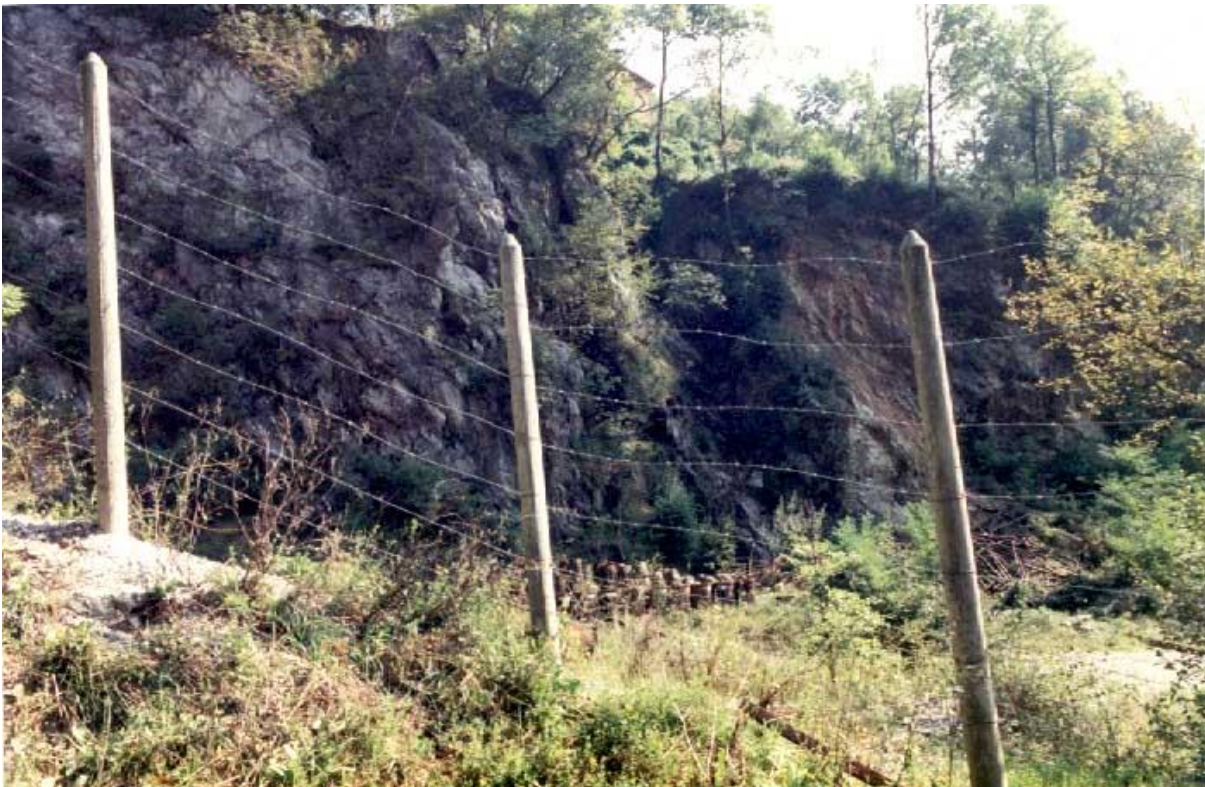
La parete non sembra destare particolari problemi di stabilità, anche se risulta necessario assicurare un costante controllo della situazione. Il fronte risulta essere poco visibile con fenomeni di rinverdimento. Si segnala che attualmente la zona di cava, recintata ed inaccessibile, viene utilizzata come deposito per attrezzature a servizio della centrale idroelettrica vicina.

Cava presso “centrale idroelettrica di Gallaneto”

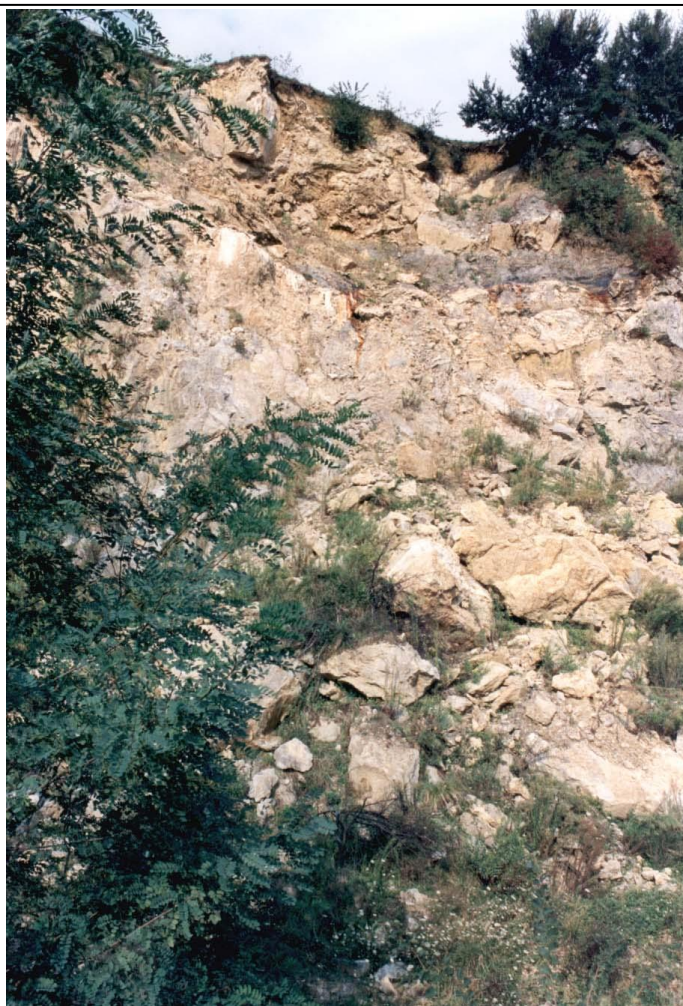
CAVA N. 14 – “GEA/PIN” (DETTA S. MARTINO)

Sulla zona di piazzale attualmente è ubicato un capannone industriale; la zona presenta una fitta e totale rivegetazione per cui non è possibile effettuare ulteriori osservazioni.

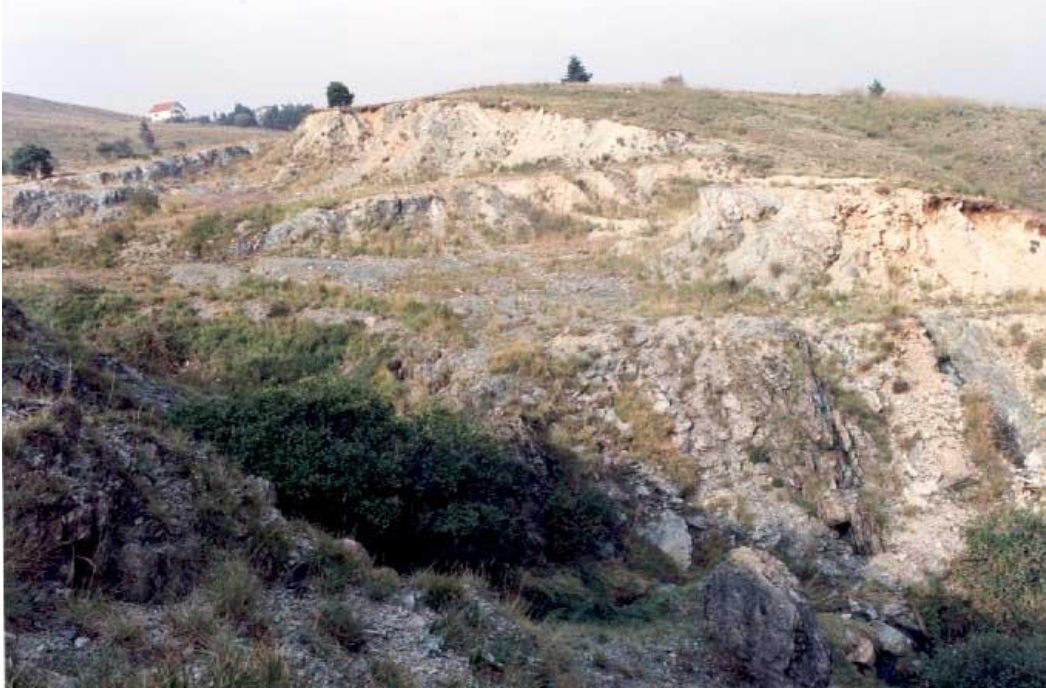
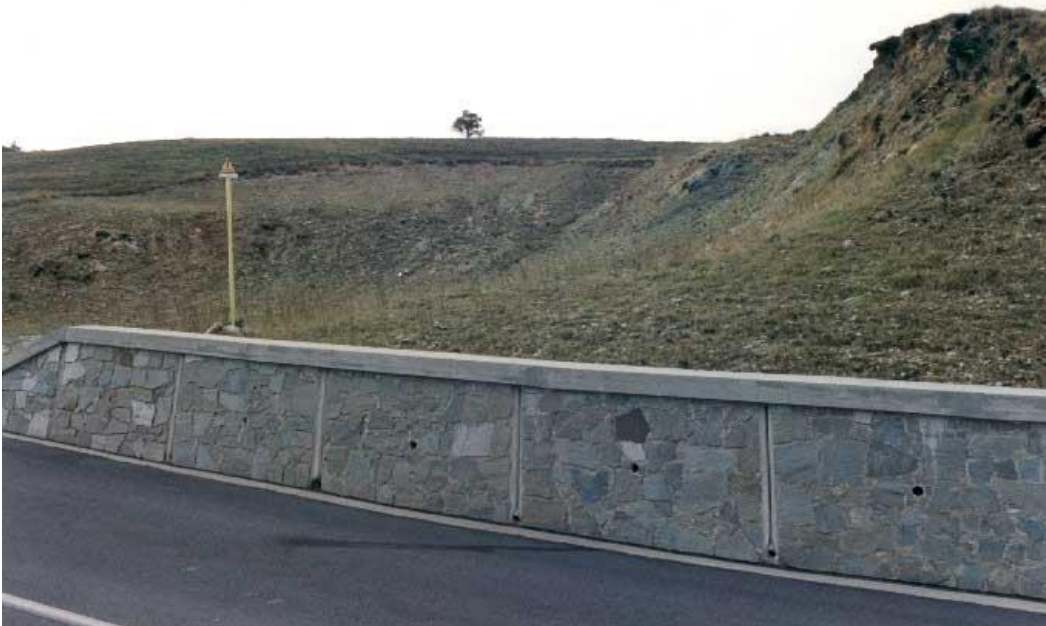
Scavi lungo la strada per i Piani di Praglia

Il secondo sito, a valle della S.P., ("Scavo-cava d'assaggio n. S3") qualche centinaio di metri più avanti, procedendo verso i Piani di Praglia, presenta un'area di abbattimento più sviluppata, con un fronte che si sviluppa per una altezza massima di circa 10 metri e per una lunghezza di qualche decina di metri, su due distinti livelli. Le caratteristiche della roccia sono simili alle precedenti con notevole stato di alterazione, con forte presenza di talcoscisti. Il fronte di cava, anche se con profilo irregolare, sorge in una zona pseudo pianeggiante e dotata di pendenza modesta, e non risulta essere causa di particolari problemi legati alla stabilità del versante.

Considerato comunque il particolare interesse paesaggistico che riveste la zona, si potrebbero prevedere interventi di ripristino, con opere di piantumazione alla base degli scavi, per ridurre al minimo l'impatto ambientale.
